# Trafik- och miljövänlig renovering av vägtrummor

# Annorlunda, svårt och otillgängligt gjorde utmaningen större

## Relining med Aarsleff Flexibla Foder

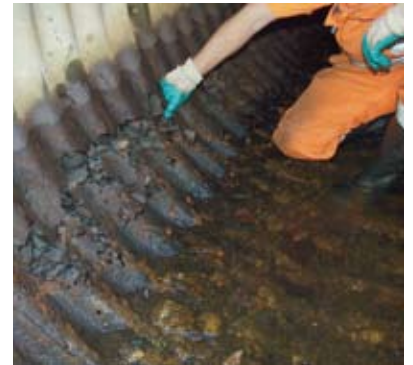
En vägtrumma före renovering. En trumma av plåt har en livslängd på cirka 40 år.

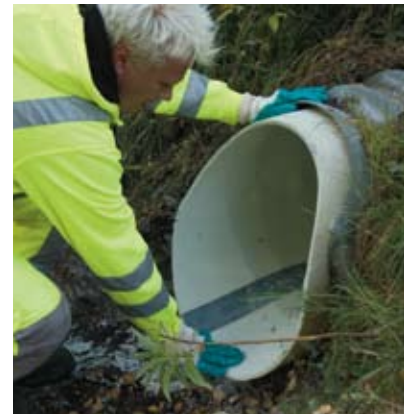
Efter relining. Ett nytt rör inne i det gamla.

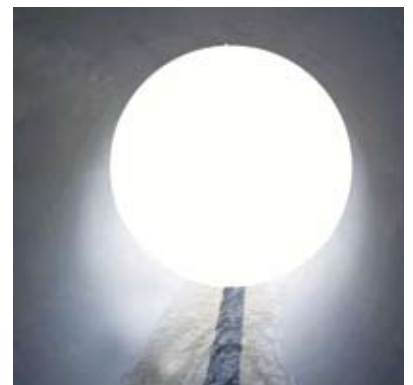
Det nya röret inifrån. Infodringen medför minimal areareducering.

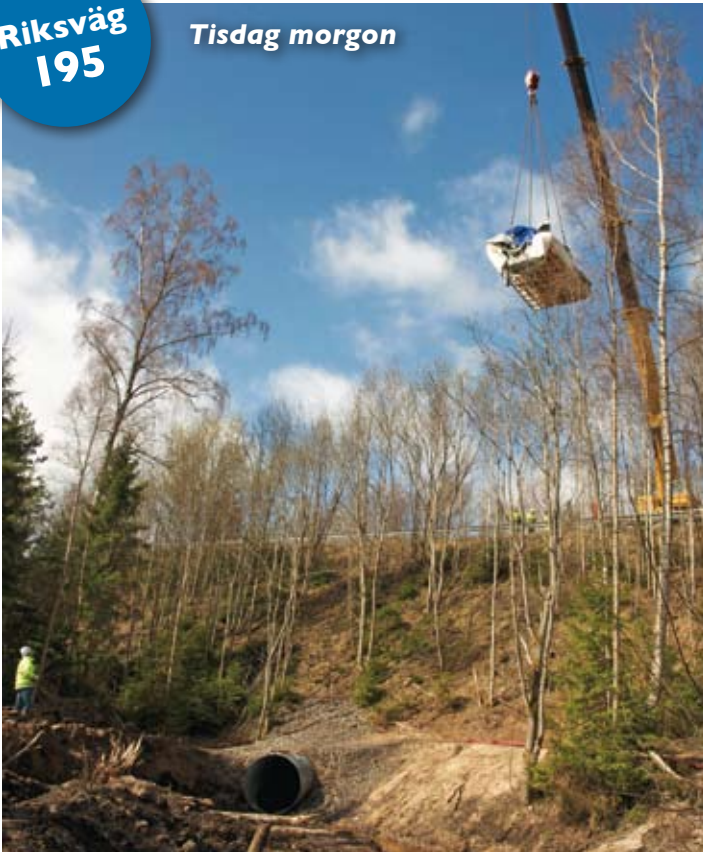
Tisdag morgon

Längs riksväg 195, nordväst om Jönköping, hade Svevia vid en inventering upptäckt en trumma, svårt angripen av rost. Den låg djupt nere i en ravин och var svår att komma nära med maskiner. Aarsleff Rörteknik, som renoverat ett stort antal trummor under svenska vägar, fick uppdraget att åtgärda problemet med relining. Trumman hade måtten Ø1600 och var 55 meter lång.

Eftersom hela fodret vägde tolv ton, delades det i två segment som lyftes ned och fogades samman i två steg – likt en tubkikare. Först monterades halva röret, härdades och öppnades upp. Därefter sattes den andra delen in med överlapp. Metoden möjliggjorde en snabb och säker åtgärd.

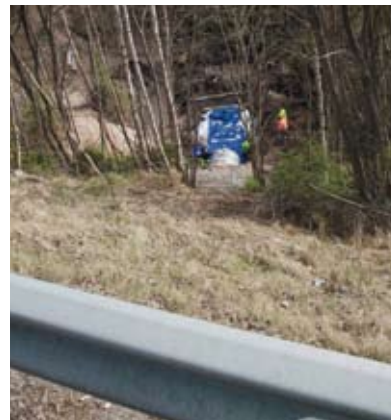
Där, djupt nere i ravinen, drogs fodret på plats i trumman med vajer spel från motsatta sidan.

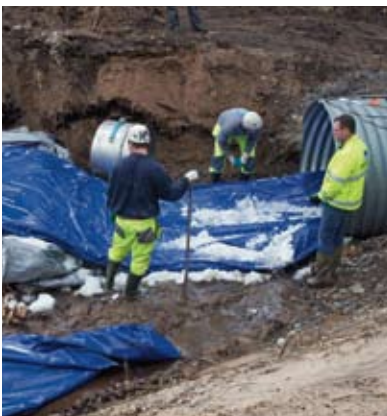
Fodret packas i is under transporten för att fördröja härdningsprocessen. Det blå höljet skyddar fodret på sin väg in i röret.

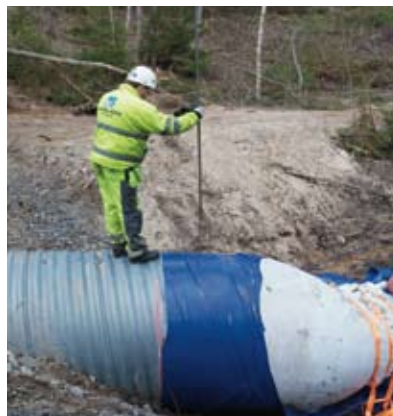
Efter att fodret dragits på plats, trycksattes det och härdningen påbörjades. Några timmar senare, efter att ha öppnat första delen, monterades rörets andra del med överlapp i det andra. Dag tre var dubbelreliningen klar, röret öppnades och funktionen återställd.

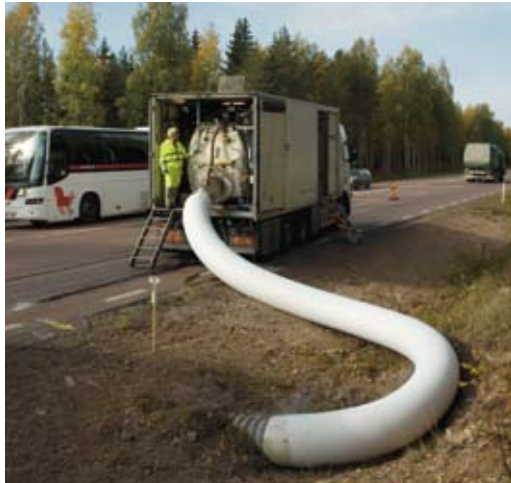
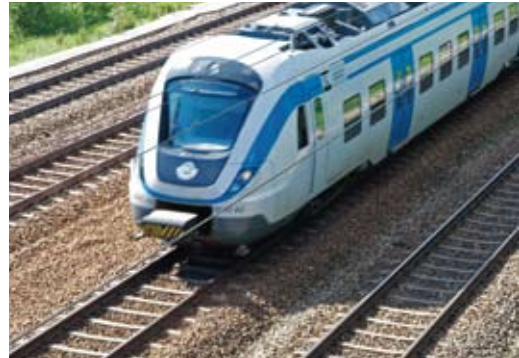
Ett skräddarsytt polyesterfoder mättat med en harts vrängs in i den befintliga ledningen och härddas till ett nytt självbärande rör inne i det gamla. Varsamt, kostnadseffektivt och snabbt.

Trummor under banvallar är på många håll också i stort behov av renovering. För att undvika långvariga stopp är relining en framgångsrik metod.
